I Результаты обследования:

1. Территории, прилегающей к зданию (участка): Муниципальное бюджетное дошкольное учреждение «Детский сад № 21 «Умка» г. Воркуты, Республика Коми, 169900, г. Воркута, ул. Дончука, д. 16 А

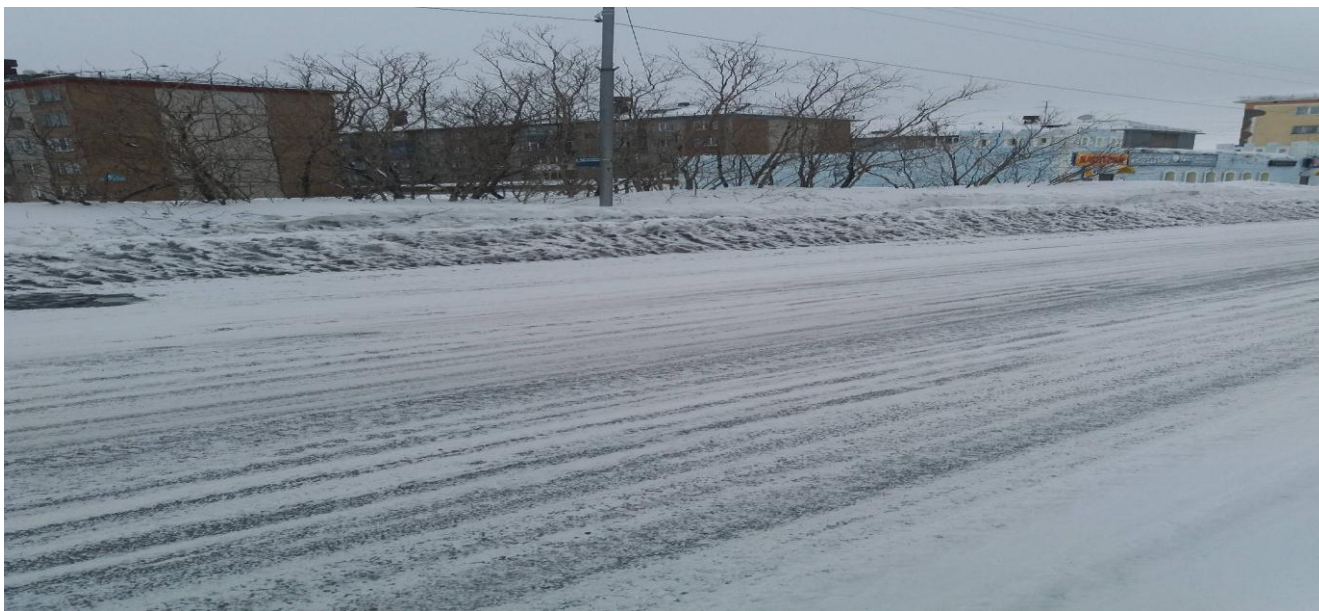
фото 1

1.1	Пути движения от остановки до границы территории	есть		1	<p>Остановка «Военкомат» по четной стороне</p> <ul style="list-style-type: none"> - не соответствуют нормативам размеры площадки автобусной остановки; - нарушена целостность покрытия площадки автобусной остановки; - не выделены контрастным цветом стойки на площадке; - отсутствует бордюрный пандус на автобусной площадке; - отсутствует схема движения к объекту для МГН; - отсутствуют выделенные места на остановочном комплексе для инвалидов на кресле-коляске; - водители общественного транспорта не проинструктированы по правилам работы с МГН; - в зимний период недостаточно хорошо производится очистка посадочной и остановочной площадки общественного 	К,О,С, Г,У	<p>Организовать путем обращения к администрации МО ГО «Воркута»:</p> <ul style="list-style-type: none"> - обустройство площадки (2400x7000 мм) с линией безопасности на расстоянии 420 мм от её края, высотой бордюра 140 - 160 мм. с бордюрным пандусом на площадке (зоны посадки на транспорт должны быть оснащены, не менее чем одним бордюрным пандусом); - восстановление целостности покрытия площадки; - установить остановочный комплекс; - выделение находящиеся на площадке препятствия контрастным цветом; установить информационные указатели, облегчающие навигацию по пути следования к ОСИ (Методическое пособие по созданию системы дорожных указателей к объектам культурного наследия и иных носителей информации, 2013г.); - выделить пешеходную зону вдоль проезжей части; - восстановить целостность покрытия (выбоины, трещинки, скосы) путей движения 	Ремонт ТСР, Орг.

<p>транспорта.</p> <p>Остановка «магазин Печора» по нечетной стороне</p> <ul style="list-style-type: none"> - отсутствует съезд с бетонной площадки; - отсутствует схема движения к объекту для МГН; - водители общественного транспорта не проинструктированы по правилам работы с МГН; - в зимний период недостаточно хорошо производится очистка посадочной и остановочной площадки общественного транспорта. <p>Пути движения от остановок</p> <ul style="list-style-type: none"> - присутствуют люки не выделенные контрастом; - ширина пути движения не соответствует норме; - так же по пути движения отсутствует выделенная пешеходная зона вдоль дороги; - нарушена целостность асфальтного покрытия по пути встречаются ямы и выбоины; - на пути движения присутствуют не нормативно выполненные дренажные решетки; - отсутствует навигация по пути движения к ОСИ. 	<p>до ОСИ;</p> <ul style="list-style-type: none"> - выделить люки контрастным цветом; - в местах пересечения пешеходных и транспортных путей, имеющих перепад высот более 0,015 м, пешеходные пути обустривают съездами с двух сторон проезжей части или искусственными неровностями по всей ширине проезжей части. На переходе через проезжую часть должны быть установлены бордюрные съезды шириной не менее 1,5 м, которые не должны выступать на проезжую часть СП 59.13330.2016 п. 5.1.5; - ширина пешеходного пути с учетом встречного движения инвалидов на креслах-колясках должна быть не менее 2,0 м. В условиях сложившейся застройки в затесненных местах допускается в пределах прямой видимости снижать ширину пешеходного пути движения до 1,2 м. При этом следует устраивать не более чем через каждые 25 м горизонтальные площадки (карманы) размером не менее 2,0x1,8 м для обеспечения возможности разъезда инвалидов на креслах-колясках СП 59.13330.2016 п. 5.1.7; - продольный уклон путей движения, по которому возможен проезд инвалидов на креслах-колясках, не должен превышать 5%, поперечный - 2%. СП 59.13330.2016 п. 5.1.7; - в местах изменения высот поверхностей пешеходных путей их выполняют плавным понижением с уклоном не более 1:20 (5%) или обустривают съездами СП 59.13330.2016 п. 5.1.8; - при устройстве съездов их продольный уклон должен быть не более 1:20 (5%), около здания - не более 1:12 (8%), а в местах, характеризующихся стесненными условиями, - не более 1:10 на протяжении не более 1,0 м. СП 59.13330.2016 п. 5.1.8;

<ul style="list-style-type: none"> - перепад высот между нижней гранью съезда и проезжей частью не должен превышать 0,015 м. СП 59.13330.2016 п. 5.1.8; - дренажные решетки следует размещать вне зоны движения пешеходов. Если дренажные решетки размещаются на путях движения МГН, то ребра решеток должны располагаться перпендикулярно направлению движения и находиться на одном уровне с поверхностью. Ширина пролетов их ячеек не должна превышать 0,013 м, а длина - 0,015 м. Предпочтительно применение решеток с ромбовидными или квадратными ячейками. Диаметр круглых ячеек не должен превышать 0,018 м. СП 59.13330.2016 п. 5.1.8; - проводить обязательный инструктаж водителей общественного транспорта по правилам посадки и высадки пассажиров в т.ч. МГН и инвалидов на остановочных пунктах (высадка и посадка строго на определенном расстоянии от посадочной площадки удобной для комфортной и безопасной высадки и посадки пассажиров в т.ч. МГН и инвалидов); - в зимний период качественно производить очистку посадочной и остановочной площадки общественного транспорта.

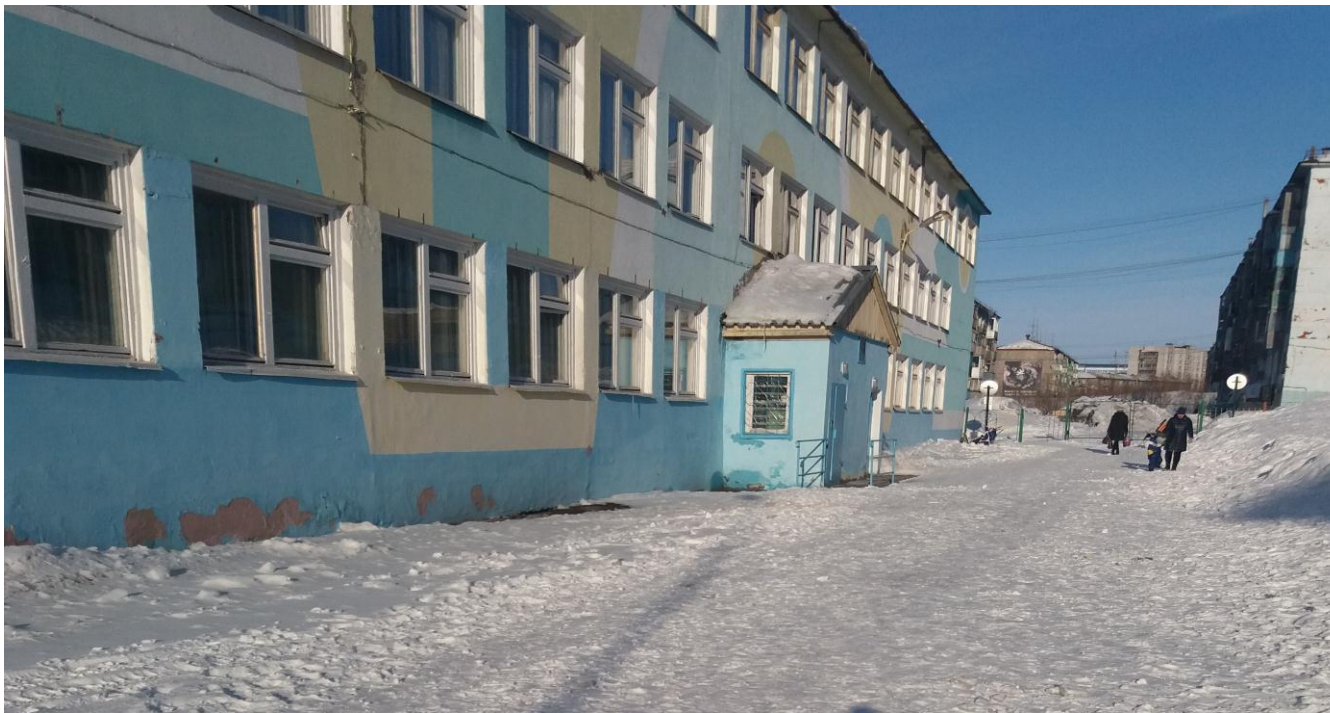
φωτο 4

- отсутствует навигация к доступному входу.		
1.3	Путь (пути) движения на территории	есть	4	<ul style="list-style-type: none"> - нарушена целостность покрытия путей движения; - отсутствует навигация на территории объекта; - отсутствует схема размещения объектов на территории; - пути движения от входа на территорию до входа в здание не выделены и не продублированы тактильным наземным покрытием; - люки на пути движения не выделены; - ширина пешеходного пути 2 м. 	К,О,С, Г,У	<ul style="list-style-type: none"> - восстановить целостность покрытия путей движения; - разместить план размещения объектов на территории; - разместить систему информационной поддержки на протяжении всего пути к ОСИ, доступной для МГН на все время (в течение суток) эксплуатации учреждения или предприятия в соответствии с ГОСТ Р 51256 и ГОСТ Р 52875, СП 59.13330.2016 п. 5.1.3; - выделить люки контрастным цветом; - в местах пересечения пешеходных и транспортных путей, имеющих перепад высот более 0,015 м, пешеходные пути обустривают съездами с двух сторон проезжей части или искусственными неровностями по всей ширине проезжей части. На переходе через проезжую часть должны быть установлены бордюрные съезды шириной не менее 1,5 м, которые не должны выступать на проезжую часть СП 59.13330.2016 п. 5.1.5; - ширина пешеходного пути с учетом встречного движения инвалидов на креслах-колясках должна быть не менее 2,0 м. В условиях сложившейся застройки в затесненных местах допускается в пределах прямой видимости снижать ширину пешеходного пути движения до 1,2 м. При этом следует устраивать не более чем через каждые 25 м горизонтальные площадки (карманы) размером не менее 2,0x1,8 м для обеспечения возможности разезда инвалидов на креслах-колясках СП 59.13330.2016 п. 5.1.7; - продольный уклон путей движения, по которому возможен проезд инвалидов на креслах-колясках, не должен превышать 5%, 	Ремонт ТСР, Орг.

<p>поперечный - 2%. СП 59.13330.2016 п. 5.1.7;</p> <p>- в местах изменения высот поверхностей пешеходных путей их выполняют плавным понижением с уклоном не более 1:20 (5%) или устраивают съездами СП 59.13330.2016 п. 5.1.8;</p> <p>- при устройстве съездов их продольный уклон должен быть не более 1:20 (5%), около здания - не более 1:12 (8%), а в местах, характеризующихся стесненными условиями, - не более 1:10 на протяжении не более 1,0 м. СП 59.13330.2016 п. 5.1.8;</p> <p>- перепад высот между нижней гранью съезда и проезжей частью не должен превышать 0,015 м. СП 59.13330.2016 п. 5.1.8;</p> <p>- дренажные решетки следует размещать вне зоны движения пешеходов. Если дренажные решетки размещаются на путях движения МГН, то ребра решеток должны располагаться перпендикулярно направлению движения и находиться на одном уровне с поверхностью. Ширина пролетов их ячеек не должна превышать 0,013 м, а длина - 0,015 м. Предпочтительно применение решеток с ромбовидными или квадратными ячейками. Диаметр круглых ячеек не должен превышать 0,018 м. СП 59.13330.2016 п. 5.1.8.</p>
